# DUPAG GROUP

## KATALYSATOR WERKING ONVOLDOENDE

CBB-200-155

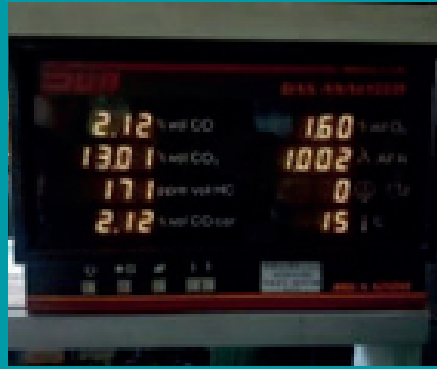
Lees de storingen uit en controleer de 4 gas waarden. Gaan de HC ,Co omhoog met de O2 en Co2 gaat omlaag, dan is idd de werking onvoldoende.

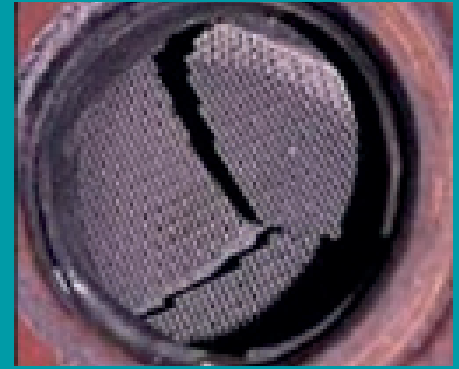
Kijk met een endoscoop of de katalysator aan de achterkant niet gesmolten of gebroken is.
