OVERBELAST ROETFILTER PERSONENAUTO REINIGEN

Met deze stap voor stap verwijdert u het as uit de roetfilter

CBD-200-001

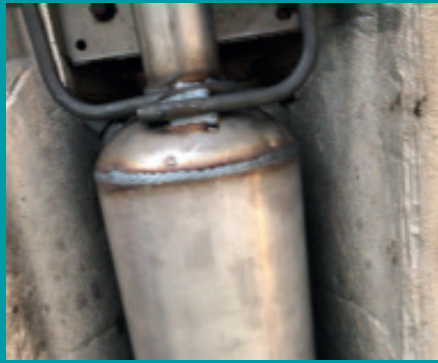
Lees de storingen uit en kijk of er storingen gerelateerd aan het roetfilter zijn. Controleer of het roetfilter overbelast is aan de hand van de live data met as of roet. Wordt de overbelasting veroorzaakt door as volg deze stap voor stap.

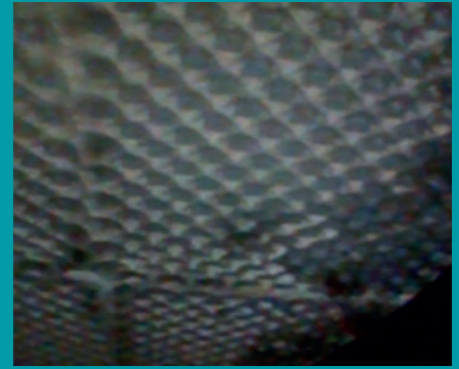
Demonteer het roetfilter.

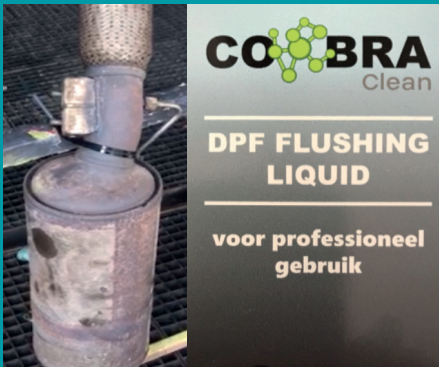
Controleer met videoscoop of de steen niet verbrand is tussen de oxidatie katalysator en DPF in door de temp.sensor opening en aan de achterkant.

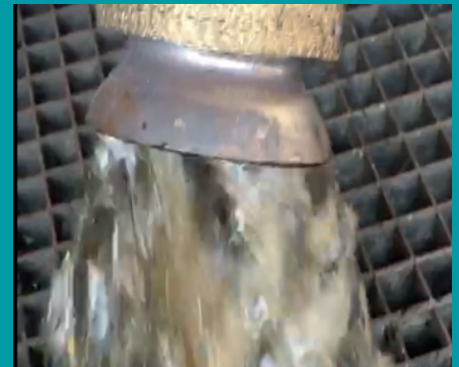
Laat roetfilter nu minimaal 8 uur staan. Schud het roetfilter af en toe op en neer.

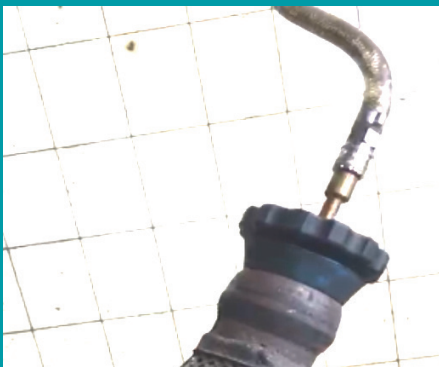
Verwijder de plug en laat het roetfilter leeglopen.

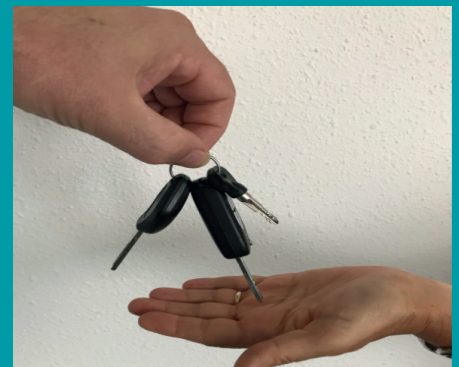
Controleer of alle as verwijderd is, door tussen het roetfilter en oxi-cat met een endoscoop te controleren via het temp sensor gat. Wis alle storingen, stel de MM Comp. in op een nieuwe roetfilter en sluit af met een uitgebreide proefrit.
